자동변속기 ISG용 EOP 이상진동 개선에 관한 실험적 연구

An Experimental Study for Improvement of EOP Abnormal Vibration on Automatic Transmission

¹ 현대트랜시스 P/T 연구개발 NVH개발팀 (NVH Development Team, Hyundai-Transys)
Corresponding Author / E-mail: 3737425@hyundai-transys.com, TEL: +82-031-612-6569
ORCID: 0000-0003-3552-5125

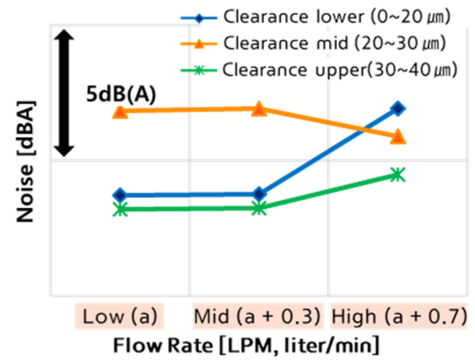
Fig. 4 Noise test results of prototype EOP sample

때문에 시험은 유량별 소음 및 진동을 측정하였으며, EOP 샘플은 0-40 μm 사이의 측간극(Side Clearance)별로 나누어 소음을 평가하였다. 평가 결과, 아래 Fig. 4와 같이 간극 중간값이 다른 샘플 대비하여 소음이 약 4 dBA 이상 높게 나타났다.

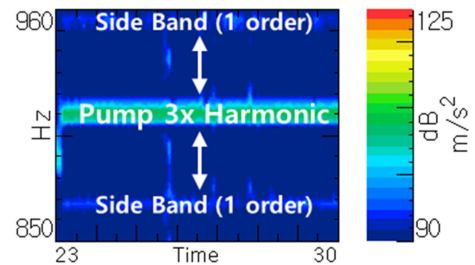
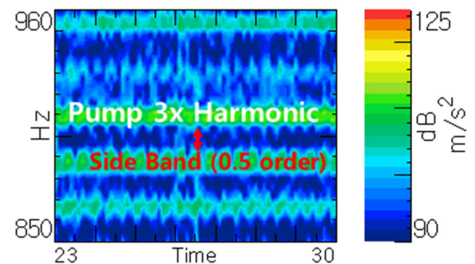
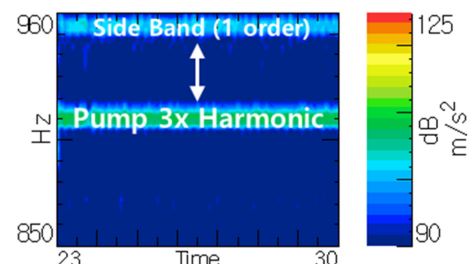
Fig. 5 EOP vibration color map of Y axis

아래 Fig. 5는 유량 중간조건(a+0.3)에서 측간극별 샘플의 Y 방향 진동을 나타낸 컬러맵이다. 모든 샘플에서 펌프 치합 3차 하모닉을 중심으로 1차 간격의 사이드 밴드 성분이 나타나며 측간극 중간값 제외, 나머지 샘플들의 1차 간격 사이드밴드 수준을 보았을 때 소음에 영향을 주는 주요한 성분은 아닌 것으로

그러나 소음이 높게 나타난 축간극 중간품에서 오일펌프 치합 하모닉 차수를 중심으로 1차 간격의 사이드 밴드 외에 0.5차 간격의 이상 사이드 밴드가 발견되었다. 킬러맵에서 나타난 바와 같이 0.5차 사이드밴드 이상성분은 그 진동 수준이 높기 때문에 EOP 작동소음 개발을 위해서는 반드시 개선해야 할 성분으로 판단된다. 아래 Fig. 6은 참고문헌[4]의 포락선 검출(Envelope Detection)을 참고하여 계측된 가속도 진동신호에 밴드패스 필터(0.5-1 kHz)를 적용한 결과이다.

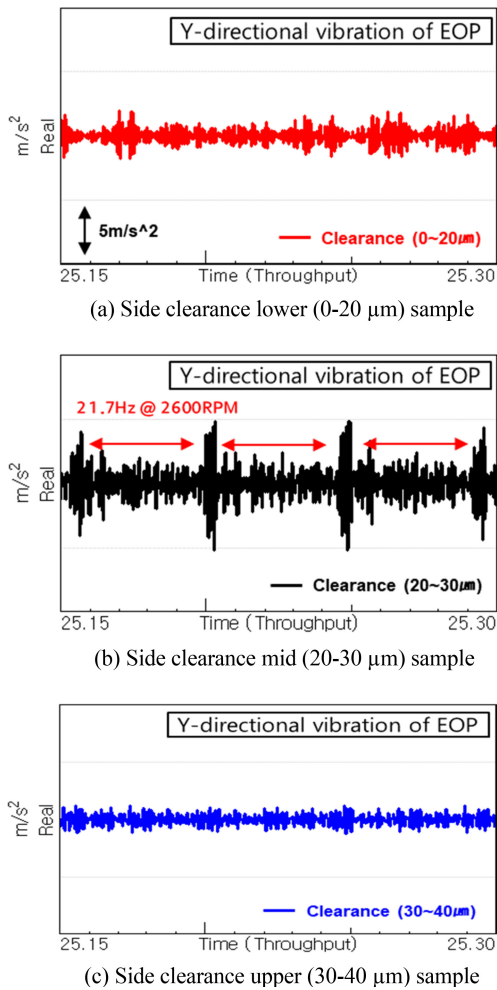
Fig. 6 Y-directional vibration after applied bandpass filter

아래 그래프 Figs. 6(a) 및 6(c)는 수준이 양호한 반면, 6(b)를 보면 0.5차 사이드밴드 이상진동이 임팩트(Impact)성의 성분으로 나타남을 추가적으로 확인할 수 있었다.

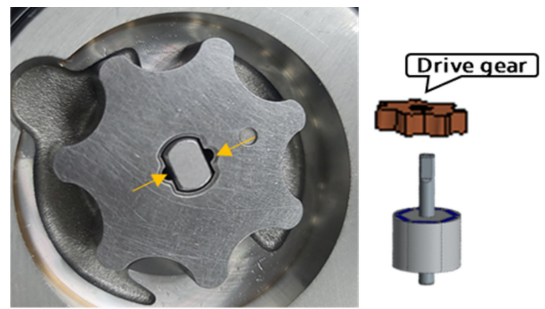
Fig. 7 Shaft-Inner clearance

이상진동은 0.5차 주기의 임팩트성 진동임을 고려하여 축과 관련된 부분을 집중적으로 점검하였다. 분해점검 결과, 평가 샘플 모두 아래 Fig. 7에서 표시한 드라이브 기어와 축의 간극, 즉 축 간극부(Shaft-Inner Clearance)가 Fig. 8의 조사결과와 같이 간극 관리치를 초과한 것으로 나타났다. 특히 이상진동이 발생한 축 간극(Side Clearance) 중간품의 경우, 축 간극(Shaft-Inner Clearance) 관리치를 가장 많이 벗어난 것을 확인하였다.

축 부위 가공 관련하여 도면규제를 강화하였으며, 이상진동 개선효과를 검증하기 위하여 개선샘플의 대상소음평가를 수행하였다. 평가 결과, 아래 Fig. 9와 같이 축 간극 강화 이후 소음이 최대 5 dBA 개선되었으며, Figs. 10(a), 10(b), 10(c) 샘플의 Y방향 진동 킬러맵을 보면 0.5차의 사이드밴드 이상진동 성분 역시 개선됨을 알 수 있다.

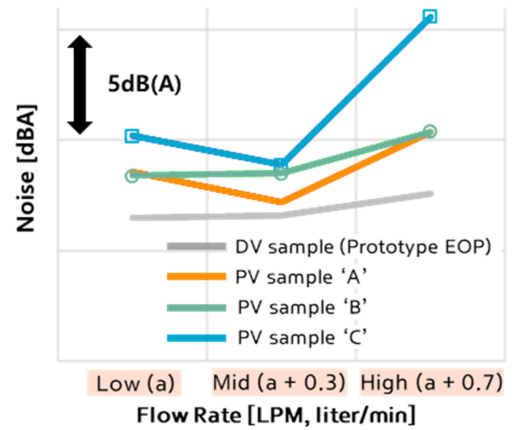
Fig. 11 Noise test results of EOP PV sample

된다. 제품개발단계가 넘어가는 과정에서 제품의 제작공법간 차이로 인해 소음이 발생할 수 있으므로 이를 검증하기 위하여 PV 단계에서 생산된 EOP에 대하여 대상소음 평가를 수행하였다. 평가 결과, 아래 Fig. 11에서 나타난 바와 같이 소음 수준이 이전 DV단계에서 검증이 완료된 시제작품 대비 전반적으로 다시 악화됨을 확인하였다.

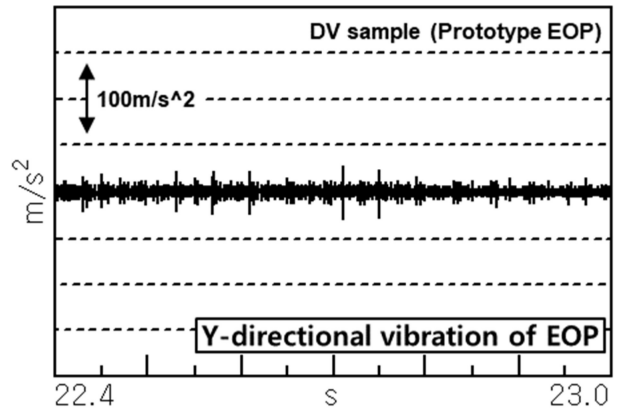
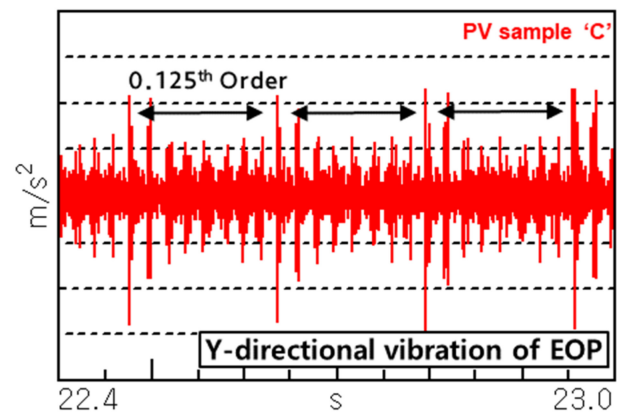
Fig. 12 Vibration comparison with DV sample and PV sample 'C'

아래 Fig. 12(b) 그래프는 소음이 가장 높게 나타난 PV Sample 'C'의 Y방향 가속도 진동이다. 이를 Fig. 12(a) 그래프에서 나타난 시제작품(DV Sample)과 비교 시 PV Sample 'C'에서 0.125차 주기의 이상진동이 높은 수준으로 발생함을 알 수 있다.

나머지 PV Sample에서도 0.125차 주기의 이상진동이 발생하였으며 진동수준은 소음에 비례하여 나타났다. 0.125차 주기의 진동은 펌프 드라이브(잇수: 7개)에 대한 드리븐 기어(잇수: 8개)의 상대 회전 속도와 일치한다. 따라서 시제작공법에서 양산공법으로 바뀐 사항 중 회전에 영향을 줄 수 있는 인자를 집중적으로

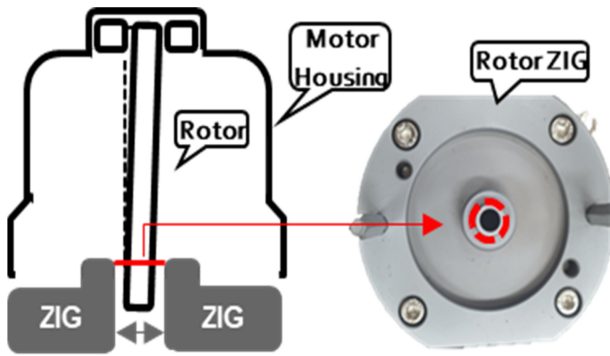
Fig. 13 Diagram of rotor misalignment problem

검토하였고, 그 결과 모터 축(Motor Rotor) 조립 과정에서 축 외경과 이를 고정하는 지그 내경의 상대공차가 기존 양산품 조립 지그 대비 50 μm 이상 큰 것을 확인하였다. 이는 Fig. 13에서 나타난 것과 같이 지그 내경이 과도하게 클 경우, 축의 불안정한 거동으로 인한 이상진동을 유발할 가능성이 있을 것이라고 판단하였다.

앞서 Fig. 13에서 기술한 축 고정 지그의 내경부분을 축소하여 축의 불안정한 거동이 개선되는지, 즉 0.125차의 이상진동 성분이 개선되는지 검증하기 위한 대상평가를 수행하였다. 위 Fig. 14 그래프는 축 고정 지그의 내경 축소 전과 후를 비교한 결과이다. 비교 결과, Fig. 14와 같이 0.125차 주기의 이상진동이 확연히 개선됨을 확인하였다.
