# 적외선 열화상 이미지 처리를 이용한 철도차량 주행장치의 이상 상태 평가

## Condition Evaluation for Railway Running Units Using Infra-red Thermography

권석진<sup>1,#</sup>, 김민수<sup>1</sup>, 서정원<sup>1</sup>, 함영삼<sup>2</sup>  
Seok Jin Kwon<sup>1,#</sup>, Min Soo Kim<sup>1</sup>, Jung Won Seo<sup>1</sup>, and Young Sam Ham<sup>2</sup>

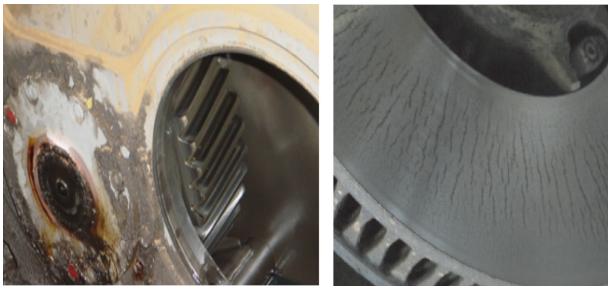
Fig. 1과 같이 철도차량의 회전 구동과 관련된 부분의 결함은 운행을 거듭할수록 손상 부위가 확대되어 대형 사고를 유발할 수 있기 때문에 이를 방지하기 위해 손상을 조기에 비파괴 진단 할 수 있는 기술이 필요하다. 최근에 적외선 열화상 기법을 이용한 검사 기술이 철도 분야에도 점차적으로 확대 적용되고 있고 적외선 열화상 방법을 활용한 연구와 검사 시스템 개발이 증가하고 있다[1-7].

Fig. 1 Failures of driving gear box and brake disc

이와 같은 정상적인 제동 시 온도가 측정되는 경우와 반대로 비정상적으로 높은 제동디스크의 온도가 모니터링 되는 경우도 있었다[9]. Fig. 10에서와 같이 180°C의 제동디스크 마찰면 온도가 측정되었으며 제동실린더에 의한 완해명령이 다소 늦게 되면서 제동 마찰열이 충분히 냉각되지 않으면서 발생하는 온도로 생각된다. 특히 이러한 현상이 반복될 경우 Fig. 1에서와 보여준 바와 같이 제동디스크에서 표면 열균열이 발생할 수 있다.

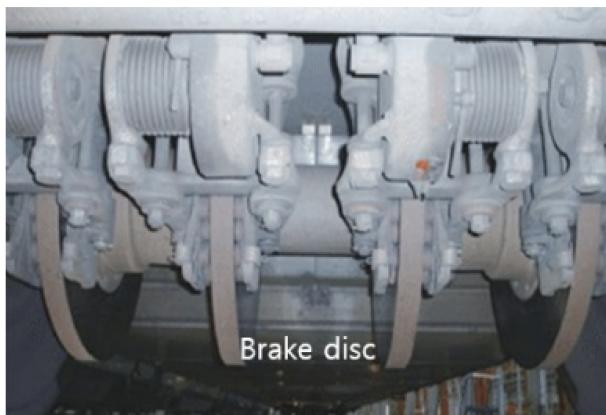
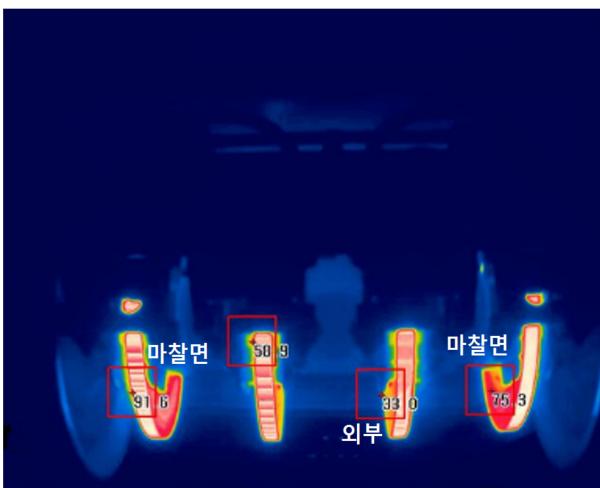
Fig. 8에 보여준 바와 같이 제동디스크의 정상 시 온도는 25-35°C 사이를 유지하고 있으며 제동패드와 제동디스크의 제동에 의한 마찰열이 발생하고 주행 중 냉각되면서 75-90°C의

온도상태를 유지하고 있다.

Fig. 8에서 표시하는 온도는 외기온도, 마찰면 온도를 나타내고 있기 때문에 각각 다른 온도범위를 보여주고 있다. 또한 Fig. 9에서는 제동디스크의 개수가 다른 타입(냉각핀 적용타입)의 철도차량에서의 온도상태를 보여주고 있으며 마찰시 제동 온도인 75°C 이내를 나타내고 있다. 철도차량의 제동디스크는 속도를 감속시키기 위한 감속제동을 하면서 역내로 진입하기 때문에 이와 같은 온도 범위가 측정되고 있는 것으로 보인다.

Fig. 8 Condition diagnosis for railway brake discs

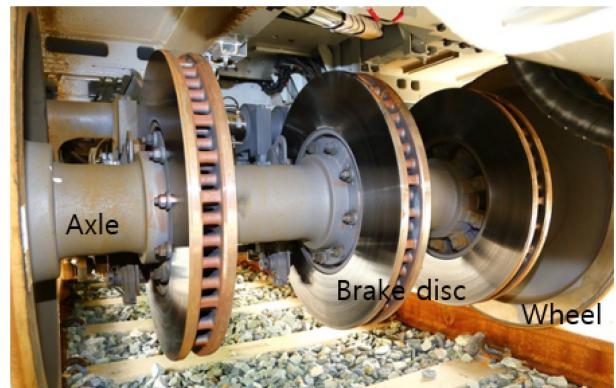
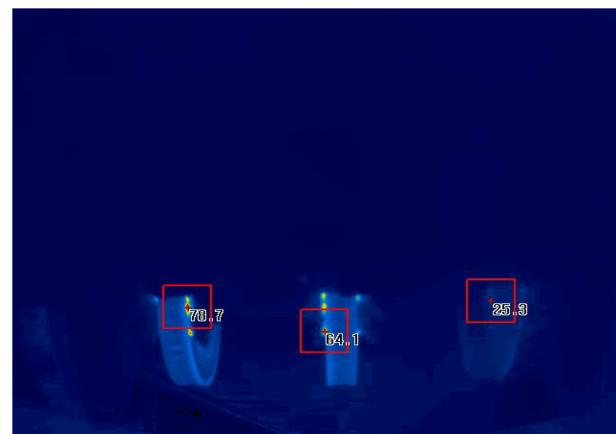
Fig. 9 Condition diagnosis for railway brake discs from a difference bogie type

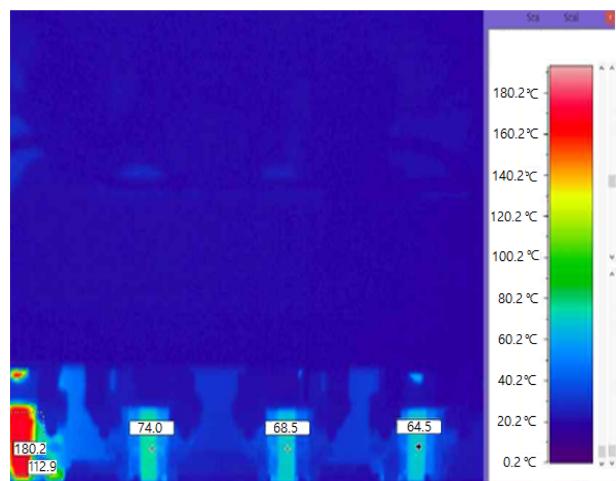
Fig. 10 Abnormal condition in brake discs

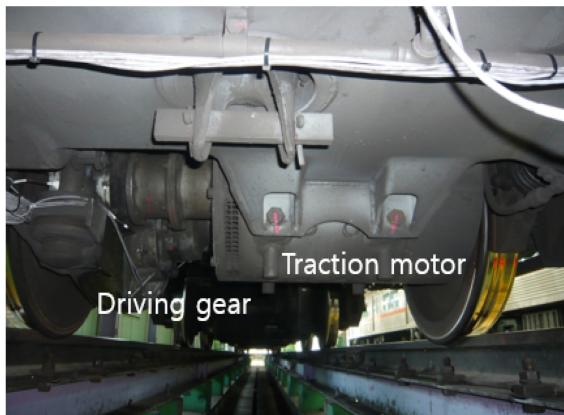
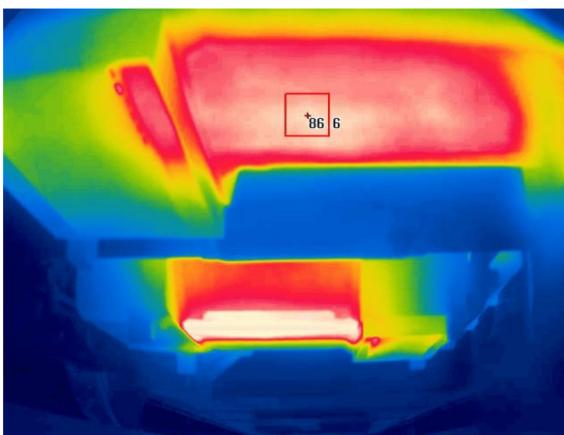
Fig. 11은 측정 대상기기 중에서 드라이빙 기어 기기의 정상 시 온도 90°C 이하의 온도 분포 측정 이미지를 보여준다. 감속 구동장치의 이상기준 온도(120°C)에 대하여 기준치 이상으로

검출되면 해당 기기의 이미지를 실화면으로 분석할 수 있으며 주행 중의 해당기기의 상태를 파악할 수 있었다.

Fig. 11 Condition diagnosis for railway driving gear box

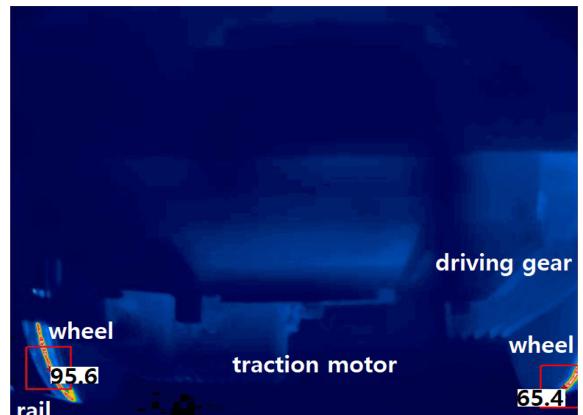
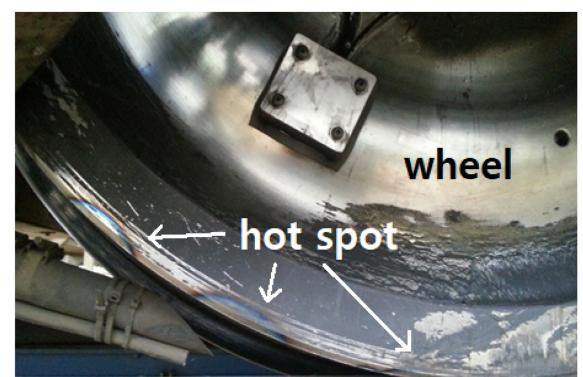
Fig. 12는 주행 중인 철도차량 차륜표면의 적외선 열화상 온도 이미지를 나타낸다. 주행 차륜의 정상적인 측정 온도범위는 외기온도와 유사한  $30^{\circ}\text{C}$  이내이지만 그림에 측정된 바와 같이 원쪽 차륜은  $95.6^{\circ}\text{C}$ , 오른쪽 차륜은  $93.6^{\circ}\text{C}$ 의 비정상적인 온도가 측정되었다.

실제 해당 차륜을 조사한 결과 차륜표면에 열반점(Hot Spot)이 관찰되었다. 이와 같은 현상은 레일위를 차륜이 주행하면서 미끄럼에 의한 마찰열이 발생하여 차륜표면 온도가 상승한 것으로 판단된다. 이와 같은 현상에 따라 차륜 찰상(Flat)이 발생하여 차륜표면에 손상이 발생할 수 있다.

(a) Thermal image of wheel

(b) Hot spot generation of wheel

Fig. 12 Abnormal condition in railway wheel
