하이브리드 드론용 엔진-발전기 지지구조물의 유한요소해석과 실험적 검증을 통한 구조건전성 개선

Structural Integrity Improvement on Engine-Generator Support Structure for Hybrid Drone through Finite Element Analysis and Experimental Verification

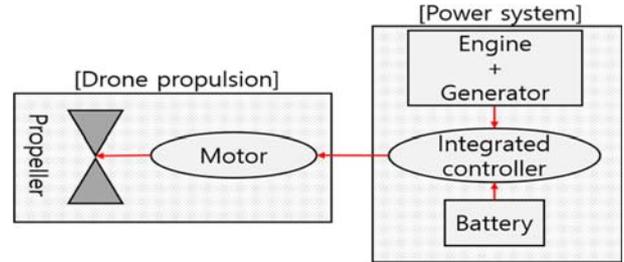
Fig. 1 Schematic view of hybrid system configuration for drones

일반적인 하이브리드 방식은 Fig. 1과 같이 엔진·발전기·배터리·통합제어기로 이루어진 동력시스템과 구동모터·프로펠러로 이루어진 드론 추진장치로 구성되며, 가솔린을 연료로 사용하는

엔진 구동을 통해 엔진 크랭크축에 장착된 발전기를 가동하여 전기에너지를 얻는다. 이후 전기에너지는 구동모터로 공급되어 프로펠러를 회전시켜 드론을 운용하게 된다. 추가적으로 배터리를 보조 동력으로 사용하여 발전기 출력을 보다 효율적으로 운용하고, 통합제어기를 통해 하이브리드 동력시스템을 안정적으로 운용한다. 이를 통해 하이브리드 동력시스템은 기존 전기추진 방식에 비해 비행 시간을 최대 4배 이상 증가시킬 수 있다는 장점을 가진다[2].

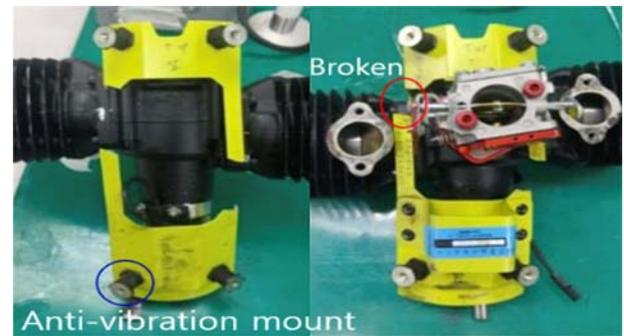
Fig. 2 Failure example of engine-generator support structure

하이브리드 드론용으로 초기 설계 및 시제작 된 엔진-발전기 지지구조물의 구조건전성을 검증하기 위해 구조시험을 수행하였다. 엔진과 발전기 구동 시에 발생하는 주기하중으로 인해 생성되는 진동이 드론 내부로 전달되는 것을 방지하기 위해 방진 마운트를 지지구조물에 체결한 상태에서 구조시험을 진행하였다. 드론용 2-행정 왕복엔진은 일반적으로 5,000-7,000 RPM의 운용영역을 가짐에 따라[3], Table 1과 같이 엔진-발전기 지지구조물 구조시험 모델은 평균 7,000 RPM에서 6.4시간 동안 구동하는 경우와 평균 5,000 RPM에서 10.9시간 동안 구동하는 경우 2가지로 구분하여 수행하였다. 그 결과 Fig. 2와 같이 엔진-발전기 지지구조물의 기동 부분이 파손됨을 확인하였다.

구조해석은 von Mises 항복조건을 기준으로 수행하였다[4]. Fig. 8에 제시된 정적 구조해석 결과를 살펴보면, 최대 유효응력은 약 110.9 MPa로 예측되었으며, 발생 지점이 Fig. 2의 구조시험에서 확인된 파손 지점과 일치함을 확인하였다. 이에 따라, 지지구조물의 기둥 부분이 구조적으로 취약한 것으로 판단되었다. 그러나 예측된 최대 유효응력은 적용된 소재의 항복응력(약 241.0 MPa)에 비해 낮은 수준이며, 약 2.17의 안전 계수를 나타냄에 따라 정적 하중조건이 엔진-발전기 지지구조물의 파손 발생에 영향을 주지 않는 것으로 나타났다[5].

정적 구조해석을 통해 확인된 결과를 요약하면, 엔진-발전기 지지구조물은 안전계수 약 2.17로 정적 구조건전성에 특별한 문제점이 없는 것으로 나타났으므로, 엔진-발전기 지지구조물 파손은 정적 하중조건이 원인이라고 판단하기에는 다소 무리가 있다고 할 수 있으므로, 다른 원인으로 피로파괴(Fatigue Failure) 현상을 고려하였다. 일반적으로 반복되는 하중조건일 때, 정적 하중조건에서의 파손보다 낮은 응력 조건에서 파손이 발생하게 된다[6]. 엔진과 발전기를 구동하게 되면 반복적인 주기하중이 발생함에 따라, 피로 누적에 의한 파손으로 유추되어 구조시험에서 파손이 발생했던 사이클과 AA6061-T6 소재에 대한 피로 선도에서 해당 수치와의 비교 연구를 수행하였다[7].

Table 1에 제시된 구조시험 결과로부터 평균 7,000 RPM으로 엔진을 구동하였을 경우, 지지구조물이 약 5,376,000 사이클에서 파손이 발생함을 알 수 있으므로, Fig. 9에 제시된 AA6061-T6 소재의 피로 선도를 기준으로 실험을 통해 확인된 파손 조건을 고려할 경우, 응력 진폭(Stress Amplitude)은 약 102.7 MPa 수준임을 알 수 있다. Table 4에 요약한 바와 같이, 앞서의 정적 구조해석을 통해 얻어진 최대 유효응력(약 110.9 MPa)과 AA6061-T6 소재의 피로 선도에서 산출한 약 102.7 MPa의 응력 진폭은 그 차이가 약 7.9%로 나타났으며, 이를 통해 엔진-발전기 지지구조물의 파손 원인은 피로파괴에 의한 것으로 판단되었다.

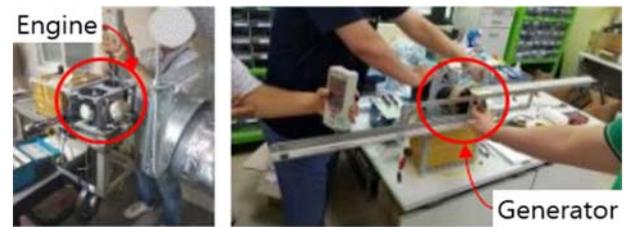
Fig. 3 Load measurement tests of engine and generator

구조시험 과정에서 발생한 파손의 원인을 파악하기 위해 수행되는 유한요소해석에는 기본적으로 하중 데이터가 필요하기 때문에 Fig. 3에서와 같이 하중 측정시험을 수행하였으며, 120 cc 용량의 2-행정 왕복엔진(Dessert Aircraft 사의 DA120)을 사용하였고, 외전형 발전기(Sullivan 사의 S67 6-600F-01)를 커스터마이징(Customizing)하여 엔진의 크랭크축에 장착하였다. 왕복엔진은

중심축으로부터 양쪽으로 130 mm 떨어진 위치에 Push-Pull Gauge와 무게추를 적용하였고, 발전기는 중심축으로부터 500 mm 떨어진 위치에 Push-Pull Gauge를 이용하여 하중 측정시험을

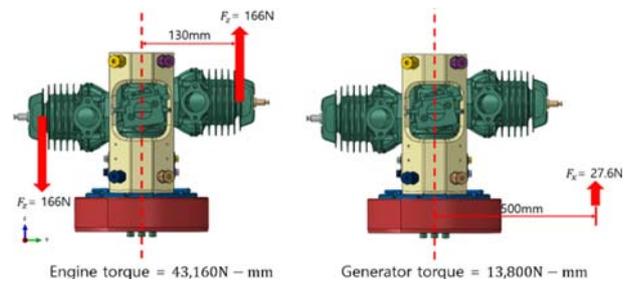
Fig. 4 Load diagram of engine and generator

진행하였다. 하중 측정시험을 통해 Fig. 4와 같이 엔진과 발전기에서 43,160 및 13,800 N-mm의 토크가 각각 측정되었다.

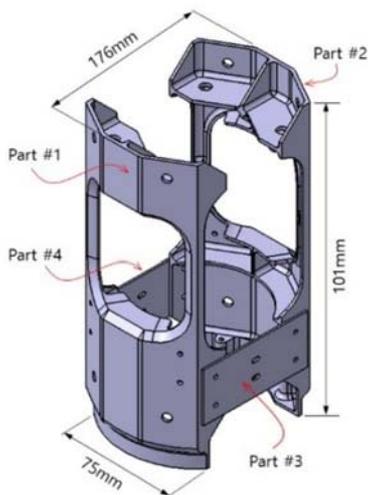
Fig. 5 Support structure assembly geometry

엔진-발전기 지지구조물은 Fig. 5와 같이 4개의 파트를 3차원 형상으로 각각 모델링한 후 조립하였다. 지지구조물에 적용된 소재는 AA6061-T6이며, 기계적 물성을 Table 2에 요약하여 나타내었다. 구조해석을 위해 상용 유한요소해석 프로그램인 ABAQUS를 사용하였으며, Fig. 5에 도시된 Part #1 및 Part #2 부분은 856,239개의 사면체 요소로 이산화하였으며, Part #3과 Part #4 부분은 11,030개의 육면체 요소로 구성하였고, 유한요소 이산화 과정에 적용된 요소 특성은 Table 3에 정리하였다. 유한요소법 기반의 구조해석을 위해 Fig. 6과 같은 구속조건 및 경계조건을 부여하였다. 엔진 실린더 내부 피스톤의 왕복운동과 더불어 엔진 크랭크축을 기준으로 발전기의 회전자가 회전하며 주기하중인 토크가 발생한다. 따라서, Fig. 4에서 제시된 하중 측정시험을 통해 얻어진 하중 데이터를 Fig. 7과 같이 부여하였고,

AA6061-T6 소재가 적용된 엔진-발전기 지지구조물 초기 모델(Fig. 5)의 구조시험 결과, 약 5,376,000 사이클과 약 6,540,000 사이클에서 구조물 파손이 발생하였기 때문에 이들 파손 사이클을 기준으로 단순히 AA7075-T6 소재가 적용되었을 경우에 대한 응력 진폭을 검토해 보았다. 이를 위해 AA7075-T6 소재의 피로 선도를 Fig. 22에 나타내었다[11]. 지지구조물 초기 설계 모델(Fig. 5)에 대해 AA6061-T6 소재 적용 시 파손이 발생하는 약 5,376,000 사이클과 약 6,540,000 사이클을 기준으로,

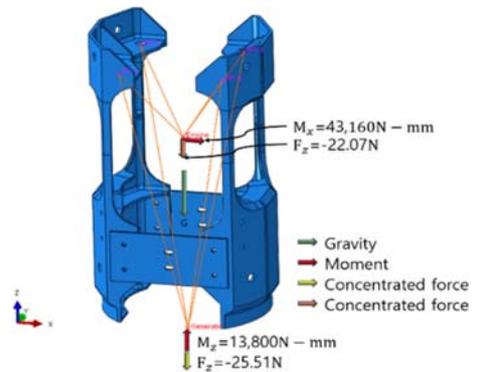
Fig. 7 Load conditions of support structure

엔진의 무게 중심에 x-축을 회전축으로 43,160 N-mm 및 발전기의 무게 중심에 z-축을 회전축으로 13,800 N-mm의 모멘트를 하중조건으로 설정하였다. 본 연구에서 사용된 엔진의 무게는 2.25 kg이므로 엔진 무게 중심에 22.07 N, 발전기의 무게는 2.6 kg이므로 발전기 무게 중심에 25.51 N의 집중 하중을 부여하였고, 엔진-발전기 지지구조물 자체의 무게 또한 고려하였다.

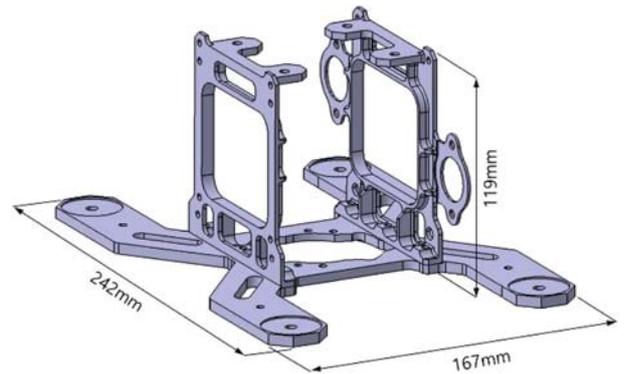
Fig. 10 Modified support structure assembly geometry

지지구조물의 피로파괴 현상을 방지하기 위해 전체 형상을 변경함과 동시에 경량의 고강도 소재를 적용하는 방안을 고려하였다. 개선된 3차원 형상이 Fig. 10에 제시되어져 있으며, 바닥부 지지구조와 상부의 엔진 체결부위 형상이 변경되었음을 확인할 수 있다. 이와 더불어, 개선된 지지구조물 형상의 소재는 Table 5에서 제시된 기계적 특성을 가지는 AA7075-T6로 변경하였다. 정적 구조해석과 모드해석(Modal Analysis)을 수행하기 위해 Figs. 11에서와 같이 구속조건 및 경계조건을 포함한 유한요소 모델을 구성하였고, 12에서와 같은 하중조건을 부여하였다. 그리고 Table 6은 유한요소 모델에 적용된 요소 이산화 결과를 요약한 것이다.

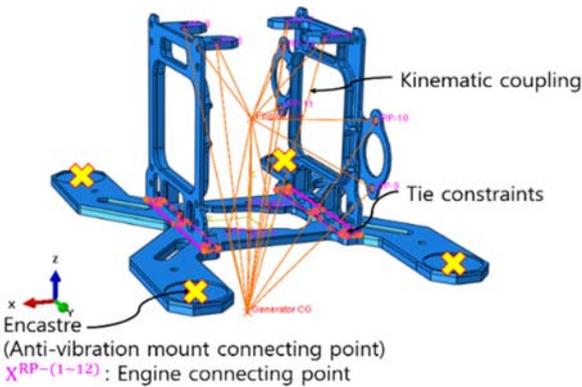
Fig. 11 Interaction and boundary conditions of modified support structure

모드해석은 하중조건이 없는 자유진동 상태에서 수행됨[9]에 따라 방진 마운트가 체결되는 4곳에 Fig. 11과 같이 병진과 회전 자유도가 존재하지 않는 경계조건만 부여하여 고정하였다. 모드해석을 통해 확인된 결과로서 엔진-발전기 지지구조물 개선 모델의 고유진동수를 살펴보면 1차 모드는 약 128 Hz, 2차 모드는 약 141 Hz, 3차 모드는 약 331 Hz 그리고 4차 모드는 약 390 Hz의 고유진동수를 가짐을 Table 8에 요약된 결과를 통해 알 수 있으며 각 모드 별 형상을 Fig. 15에 나타내었다. 1, 2차 모드에서는 x-축 방향으로 1차 굽힘, 그리고 3, 4차 모드에서는 z-축 방향으로 1차 비틀림이 각각 나타났다. 1-4차 모드 형상 측면에서 엔진-발전기 지지구조물 개선 모델의 기둥 부위에서 주된 변형이 공통적으로 발생함을 확인할 수 있었다.

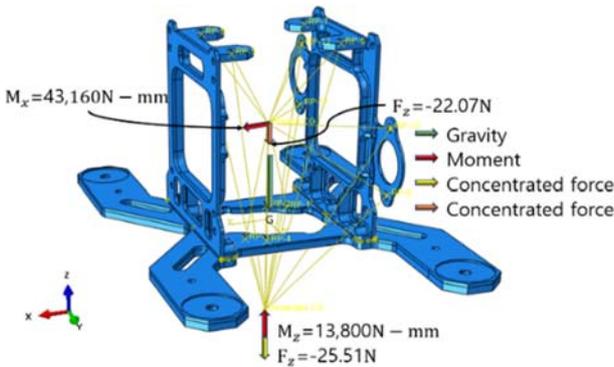
Fig. 12 Load conditions of modified support structure

더불어 11과 12에서와 같은 구속조건 및 경계조건 그리고 하중 조건이 적용된 유한요소 모델을 이용하여 구조해석을 재수행하였다. Fig. 13은 엔진-발전기 지지구조물의 개선 모델에 대한 정적 구조해석 결과를 보여주고 있으며, 바닥부 지지구조의 내측 코너부에서 약 134.5 MPa의 최대 유효응력이 예측되었다. Table 5에 제시된 AA7075-T6 소재의 항복응력(약 503 MPa)을 기준으로 안전계수를 검토해 본 결과, 약 3.74로 개선전의 안전 계수(약 2.17)보다 약 72.35% 정도 향상된 것으로 파악되었다. 이와 더불어, Fig. 14는 변위 분포를 나타낸 것으로, 최대 변위는 약 0.5 mm로 예측되었으며, 이를 Table 7에 정리하였다. 구조물에 가해지는 외력의 반복주기와 고유진동수가 근접하거나 일치하게 되면, 진폭이 급격하게 증가하여 구조물의 구조건전성을

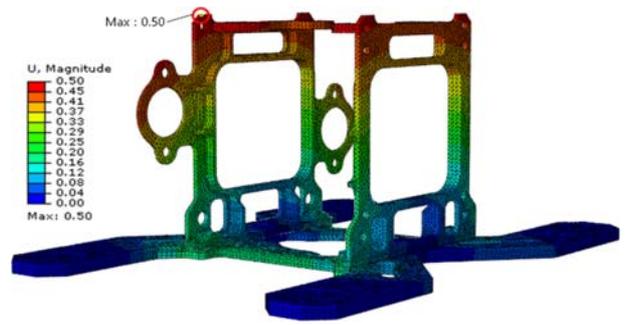
Fig. 14 Deformation of modified support structure

하이브리드 드론용 엔진-발전기 지지구조물의 정적 구조해석을 수행한 결과, 개선 모델은 Fig. 14와 같이 0.5 mm의 최대 변위가 예측되었으나, 엔진의 고정 결합부 주위임을 감안하면 실질적인 변형은 무시할 수 있을 것으로 예상되었다. 또한, 엔진-발전기 지지구조물의 초기 모델과 개선 모델의 안전계수들은 각각 약 2.17 및 약 3.74로 나타났으며, 형상 개선과 구조물의 소재 변경을 통해 결과적으로 약 72.35% 수준의 안전계수 강화

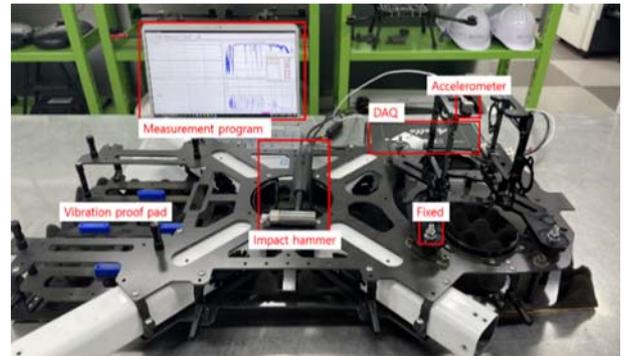
Fig. 16 Vibration experiment setup

앞서의 엔진-발전기 지지구조물 개선 모델에 대한 모드해석 결과를 검증하기 위해 방진 마운트 체결을 통해 드론 내부 프레임에 지지구조물을 고정된 상태에서 Fig. 16과 고유진동수 측정 실험을 수행하였다. 개선된 엔진-발전기 지지구조물이 비대칭 형상임을 고려하여 자유진동 상태를 구현하기 위해 방진 패드에

측정 대상을 올려놓고 고유진동수 측정 실험을 진행하였다. 또한, Fig. 17과 같이 엔진-발전기 지지구조물 개선 모델에 12개의 응답점(Response Points)을 선정하고, 임팩트 해머(Impact Hammer)를 이용하여 각 응답점에 순차적으로 충격을 가하였다. 임팩트 해머에 의해 인가된 진동은 8번 응답점에 부착된 가속도 센서와 데이터 획득 장치(DAQ)를 통해 획득하였으며,

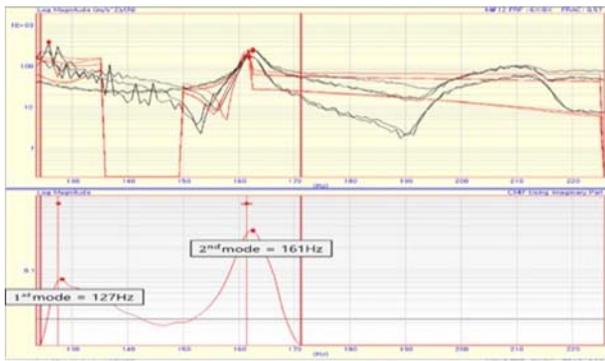
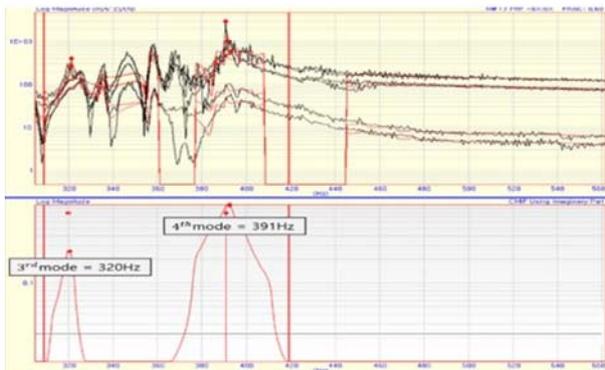
Fig. 18 Frequency diagrams obtained by frequency response function

데이터 후처리 프로그램을 사용하여 주파수 응답 함수(Frequency Response Function, FRF) 선도를 Fig. 18과 같이 도출하였다. 또한, Fig. 18에 도시된 주파수 선도별 극댓값들을 추출하여 각 모드 별 고유진동수로 결정하였다(Table 9 참조). 또한, 엔진-발전기 지지구조물 개선 모델의 각 응답점을 기준으로 단순화된 3차원 모델을 이용하여 각 모드 별 형상을 가시적으로 구현하여 Fig. 19에 나타내었다[10].

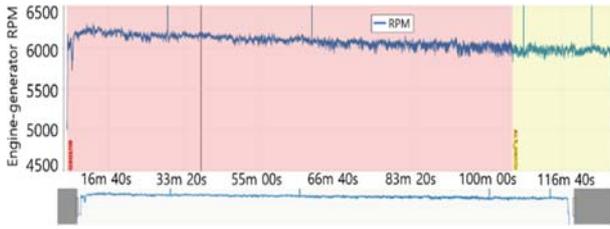
Fig. 20 Engine-generator operational data during hovering tests

실험적 고유진동수와 엔진-발전기 운용주파수 사이의 분리 여유(Separation Margin) 검토를 통해 공진 현상의 발생 가능성을 예측하기 위해 개선된 지지구조물이 적용된 하이브리드 드론을 약 2시간 정도 호버링(Hovering)하는 동안의 운용 RPM 데이터를 Fig. 20에서와 같이 획득하였다. 이를 통해, 측정 노이즈로 인한 영향을 제외하면 엔진-발전기는 약 5,700-6,300 RPM의 운용 환경을 갖는 것을 알 수 있었으며, 주파수 대역으로 변환하면 약 95-105 Hz 범위임을 의미한다. 이와 더불어, Fig. 21에서와 같이 엔진-발전기 운용주파수와 가장 근접한 진동 모드는 1차 모드임을 알 수 있다. 1차 모드의 상대적 변위 크기가 매우 작고, 운용주파수와 1차 모드 사이에는 약 27%의 분리 여유가 확보됨에 따라 엔진-발전기 지지구조물 개선 모델의 공진 발생 가능성은 충분히 낮다고 판단된다[10]. 또한 하이브리드 드론용 엔진-발전기 지지구조물은 운용 시 엔진 결합으로 인해 구속조건이 늘어남에 따라 강성이 증가한다. 그러므로 엔진-발전기 지지구조물 개선 모델의 고유진동수는 증가하게 되며,

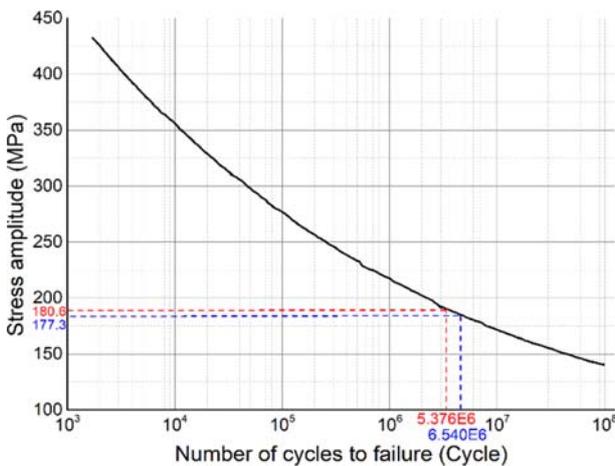
Fig. 22 S-N curve of AA7075-T6 [11] (Adapted from Ref. 11 on the basis of OA)

해당 사이클들을 AA7075-T6 소재의 피로 선도에 적용해 보면 응력 진폭은 약 180.6 및 177.3 MPa로 확인되었다. 즉, 초기 모델에 있어서 지지구조물용 소재를 AA7075-T6로 변경할 경우 보다 개선된 약 2.79의 안전계수를 확보할 수 있음을 알 수 있다. 그러나, 하이브리드 드론의 파괴 최소화 및 효율적 공간 활용을 위한 지지구조물의 형상 및 소재 개선이 병행되었기 때문에 이러한 단순 비교는 다소 한계가 존재할 수 있으나, 엔진-발전기 지지구조물 형상 개선 및 소재 변경을 통해 검토된 결과들을 종합해보면 유의미한 개선 효과를 기대할 수 있음을 확인하였다.
