# 적외선 열화상 이미지 처리를 이용한 철도차량 주행장치의 이상 상태 평가

## Condition Evaluation for Railway Running Units Using Infra-red Thermography

권석진<sup>1,#</sup>, 김민수<sup>1</sup>, 서정원<sup>1</sup>, 함영삼<sup>2</sup>  
Seok Jin Kwon<sup>1,#</sup>, Min Soo Kim<sup>1</sup>, Jung Won Seo<sup>1</sup>, and Young Sam Ham<sup>2</sup>

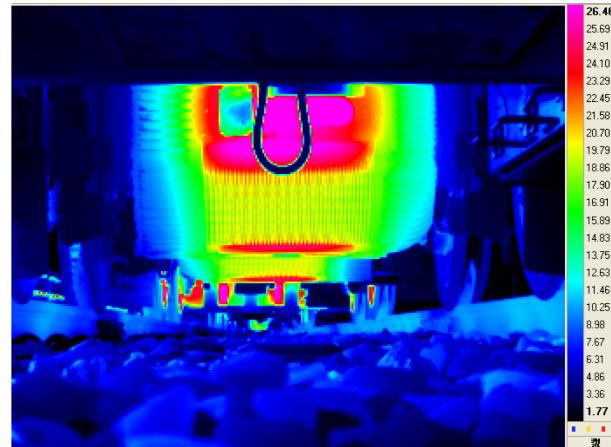
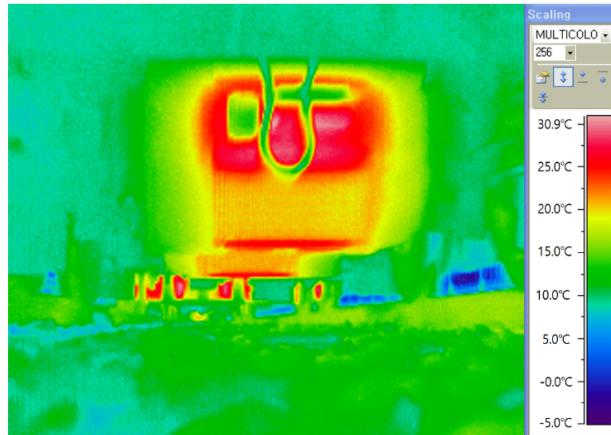
Fig. 5 Comparison for IR images at 50 km/h

Fig. 5는 차량 속도 50 km/h 시에 열화상 온도 이미지를 계측한 것이다. 진행되어 오는 차량의 전면을 측정한 경우에는 그림과 같이 전반적으로 큰 차이가 없는 것으로 나타났다. 차량속도 50 km/h에서 차량하부의 견인전동기를 측정한 이미지에서 냉각식의 경우에는 견인전동기, 차륜 및 레일 등이 명확하게 구분됨을 볼 수 있었다. 비냉각식의 경우에는 견인전동기, 차륜 및 레일 등이 명확하지는 않지만 일부 장치에서 발생한 온도분포를 계측하고 있다.

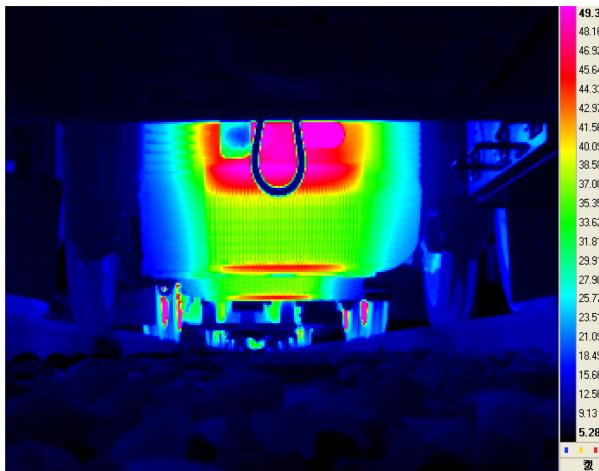
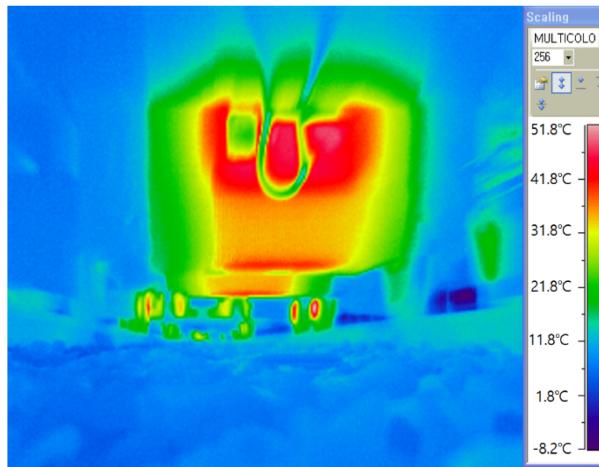
Fig. 6 Comparison for IR images at 75 km/h

Fig. 6은 차량속도 75 km/h에서 측정한 것으로 냉각식의 경우에는 모든 주행장치가 명확하게 구분이 되고 있지만, 비냉각식의

경우에는 구분이 어렵다. Fig. 7은 100 km/h에서의 견인전동기를 측정한 것으로 비냉각식은 측정 대상부품의 구분이 명확하지 않다. 따라서, 정지해 있지 않고 운행 중인 차량의 하부 부품의 온도상태를 측정한 결과 비냉각식은 50 km/h 이하 운행 속도 하에서 적용 가능하며, 그 이상의 주행속도에서는 냉각방식을 이용하여 측정할 수 있다
