· 특집 · 철도차량 탈선예방 기술(Railway Vehicle Derailment Prevention Technology)

전자기 이미지에 의한 철도 차륜 표면의 손상 평가

Surface Damage Evaluation for Railway Wheel Using Electro-magnetic Field Image

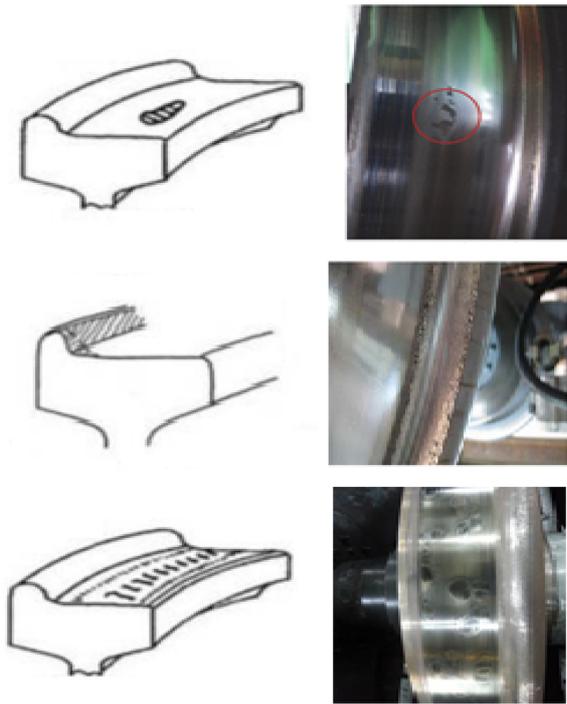
Fig. 1 Failures of railway wheel tread (flat, flange wear, thermal crack)

일반적으로 철도 레일 위를 주행하는 차륜의 표면은 레일과의 마찰 마모에 의한 표면손상, 곡선부 선로 주행에 의한 차륜 담면과 플랜지의 마모, 제륜자와의 제동 마찰열에 의한 찰상, 오목 마모 등의 Fig. 1과 같은 패턴의 표면손상이 발생하고 있다[8-11]. 이와 같은 표면손상은 정기적인 삭정 주기에 의하여 차륜 표면을 삭정(Reprofiling)하고 있지만 차륜 표면에 발생하는 표면 손상은 주행 중의 승차감 악화와 균열진전에 따른 파손이 발생할 수 있다[11].

Fig. 1과 같이 철도차량 차륜에 발생하는 손상에 의한 사고를

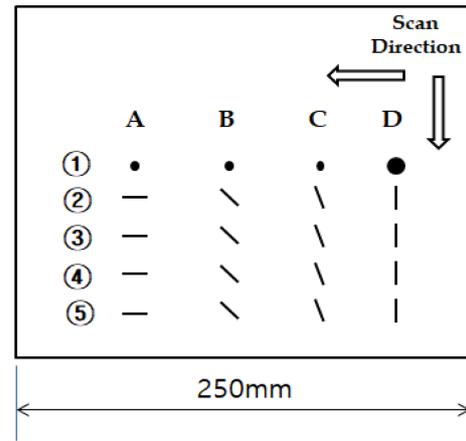
Fig. 3 Scan direction for specimen with artificial defects

시험은 Fig. 3에 나타난 바와 같이 각 5가지 종류의 결함에 대하여 2가지 방향의 스캔 방향으로 가공된 결함에 대한 검출능을 수행하였으며 데이터 획득 결과를 전자기 이미지 처리하여 분석하였다.

시험편에 가공한 홀형 결함은 직경 5.5, 깊이 0.1, 0.2 및 0.5 mm이며 직경 7.0, 깊이 0.5 mm이다. 동일한 직경에 대하여 결함 깊이의 검출능과 다른 크기의 직경을 검출할 수 있는지 관련 실험을 수행하였다. Fig. 3에서 보여준 바와 같이 D에서 A 방향으로 스캔을 수행하였다.

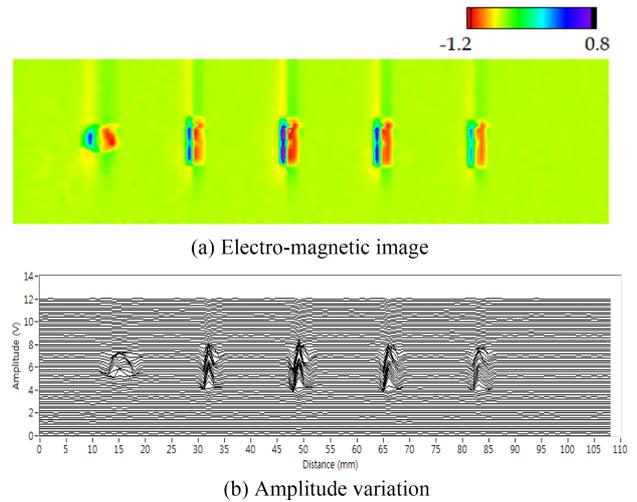
Fig. 5 Electro-magnetic image and amplitude variation of specimen A

Fig. 5는 Table 2에서 시험번호 A에 대하여 시험한 결과를 나타낸다. 결함길이 10 mm에 대하여 폭 1.0과 0.8, 깊이 0.2, 0.4, 0.5, 1.0 mm의 결함을 검출할 수 있음을 보여준다. Fig. 6은 시험번호 B에 대한 전자기 이미지 시험 결과로서 시험번호 A의 결함 치수에 대하여 45° 각도에 대한 검출능 결과를 보여주고 있다. Figs. 7과 8은 Table 2에서 시험번호 C와 시험번호 D를 시험한 결과로서 각각 30과 90° 각도의 결함을 스캔한 전자기 이미지 결과를 보여준다. Fig. 9에서 90° 각도에서의 결함에 대한 전자기 이미지를 나타낸 것으로 결함 패턴별로 구분하기 어려워 보이지만 이는 스캔 방향에 따른 결과로 볼 수 있다. 전자기 이미지 스캔 결과에서 볼 수 있듯이 결함길이 10 mm, 결함 폭 0.8-1.0 mm, 결함 깊이 0.2-1.0 mm의 크기에 대하여 충분히 검출할 수 있다. 이와 같은 결과에 의하여 차륜 표면에서 발생하는 실제 결함 크기를 전자기 이미지를 활용하여 표면결함을 평가할 수 있다.

Figs. 5부터 8 시험 결과에서 볼 수 있듯이 각도와 깊이에 따른 전자기 이미지의 패턴으로 결함 검출을 할 수 있었으며 0, 30, 45, 90° 각도에 따른 영향과 무관하게 각각의 결함을 평가할 수 있었다.

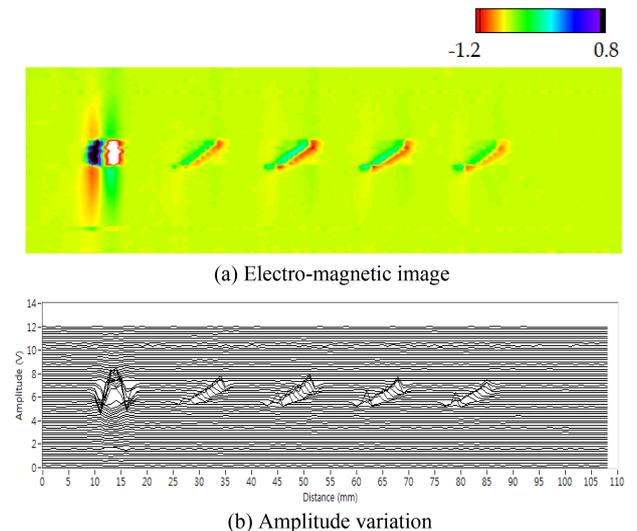
Fig. 7 Electro-magnetic image and amplitude variation of specimen C

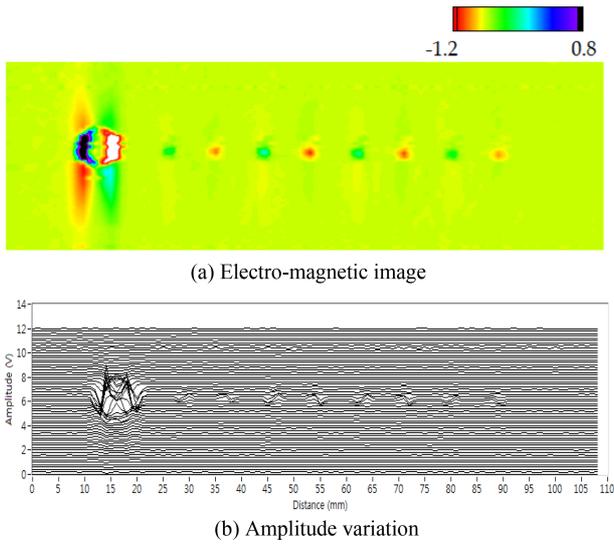
Fig. 8 Electro-magnetic image and amplitude variation of specimen D

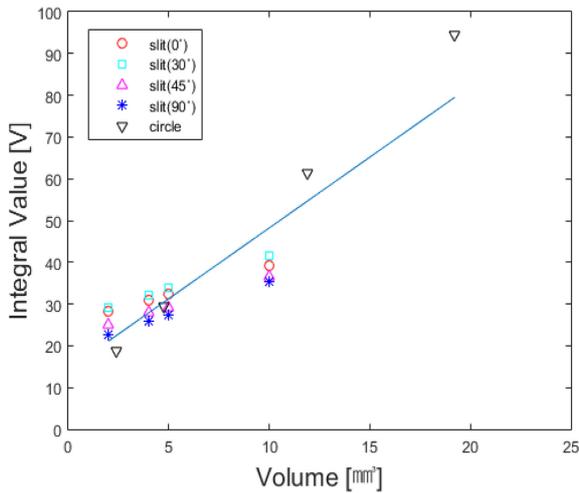
Fig. 9 Comparisons of crack volume

Fig. 9는 본 연구의 차륜 표면 검사용 전자기 센싱 시스템을 이용하여 얻은 결함 데이터에서 검출 결함의 체적 대 결함 이미지의 적분값을 나타낸 것이다. 결함의 유형에 따라 정량평가가 가능함을 볼 수 있다. 홀 타입, 사각형의 45° 및 90° 각도로 존재하는 결함 형태도 충분히 평가가 가능함을 알 수 있다.
