직접에너지적층 공정과 P21, H13 분말을 이용한 SKD61 모재에 대한 보수 공정에 관한 연구

Study on Repair of SKD 61 Using Directed Energy Deposition with H13 and P21 Powders

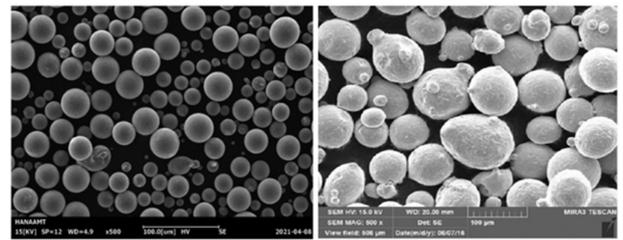
Fig. 1 SEM images of the powders for H13 (left) and P21 (right)

본 연구에서는 열간 금형 공구강인 SKD61을 보수를 위한 모재로 사용되었으며, 보수용 금속 분말로 열간 공구강인 H13과 사출 금형강인 P21을 사용하였다. H13 분말은 SKD61 소재와 거의 동일한 화학적 조성을 가지고 있으므로, SKD61의 동종소재 분말로 선정되었다[11]. 보수에 사용된 분말은 가스아토마이징(Gas Atomizing)으로 제작된 구형 분말이며, H13의 분말 직경은 50-150 μm 이고, P21은 평균 120 μm 이다(Fig. 1). 실험에 사용된 금속 분말과 모재에 대한 화학적 조성비는 Table 1에 나타난 바와 같다. 준비된 모재는 열처리되었으며, 평균 HRC35의

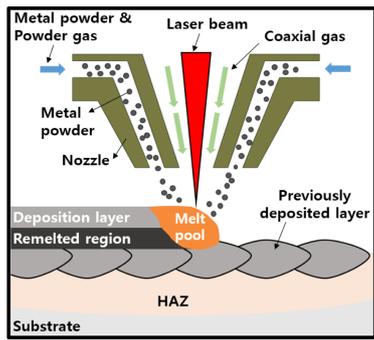
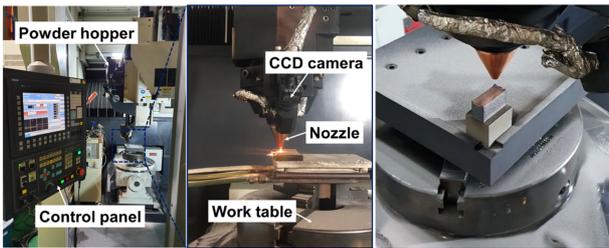
Fig. 2 (a) Schematic diagram of the laser-DED and (b) DMT MX3 machine used for experiments

대표적 금속 적층 제조 방식 중 하나인 Laser-DED는 모재 표면에 분말을 공급하고 레이저를 조사하여 모재와 분말을 동시에 녹여서 적층하는 방식이다(Fig. 2). 레이저 빔에 의해서 용융된 소재는 빠르게 응고하여 적층 비드를 형성하고, 이를 특정 경로를 따라 이동시켜 하나의 적층 면을 만들고, 이러한 과정을 반복하여 각 레이어를 높이 방향으로 적층시키게 된다. DED 공정에서는 레이저 출력, 레이저 빔(Beam) 직경, 분말 공급 속도(Powder Feed Rate), 그리고 레이저 이송 속도(Scanning Speed) 등 다양한 공정 변수가 적층재의 정밀도, 표면 상태, 경도, 그리고 미세 구조 등과 같은 특성에 영향을 미치게 된다.

본 연구에서는 DED 적층 실험을 위해 DMT (Direct Metal Tooling) MX3 (Insstek Co., Korea)가 사용되었다. MX3는 MX-CAM 소프트웨어로 작동하는 5 축 NC 장치이며, 4 kW CO₂ 레이저 시스템을 포함한다. 3 개의 분말 호퍼와 함께, 분말 및 가스를 공급하기 위한 노즐로 구성된 분말 공급 시스템이 있다. 공정 중 산화를 방지하고, 분말 공급을 위해 아르곤(Ar) 가스가 사용되었다. 분말 공급 장치가 설치된 헤드에 광학 시스템이 설치되었으며, 모재 표면에서 9 mm 떨어진 직경 1.0 mm 노즐을 사용하여 레이저 빔과 분말을 함께 공급한다. Table 2에는 DED 보수 공정에 사용된 주요 공정 변수를 정리하였다.

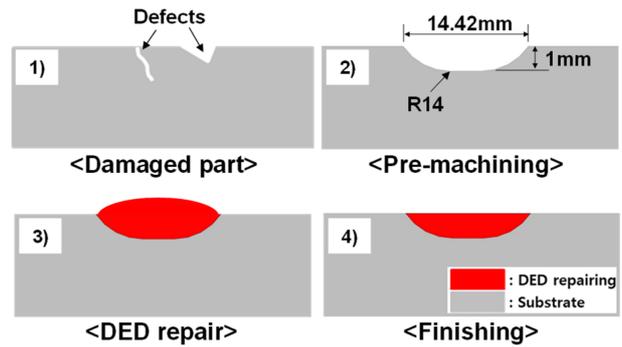
Fig. 3 Repairing procedures for damaged parts and dimensions of pre-machined groove

Fig. 3은 파손된 부품의 보수 과정을 보여준다. 부품이 과도한 하중, 마모, 피로 등에 의해 손상(Damage)이 발생할 경우(1), 손상된 영역 주변을 원형 그루브 형상으로 기계가공한 후(2), DED를 이용하여 보수 적층을 실시하고(3), 마지막으로 연삭 공정으로 표면 후가공을 실시한다. 본 연구에서 가정된 원형 그루브(R14)의 높이는 1 mm이며, 폭은 14.42 mm이다.

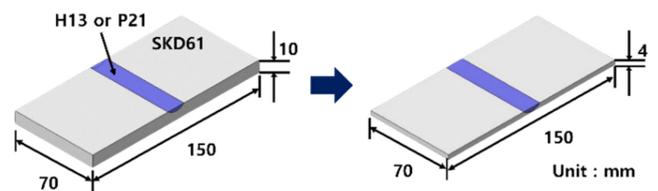
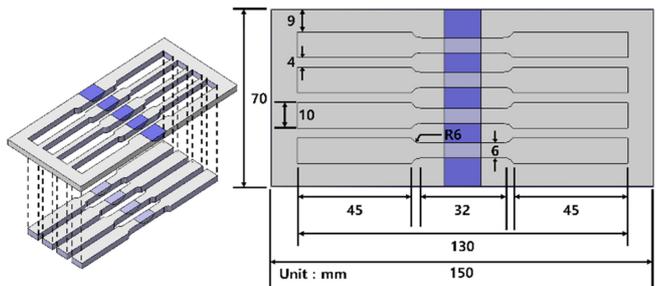
Fig. 4 Preparation of tensile specimens from repaired substrate

또한, 보수된 소재의 기계적 특성을 평가하기 위해 제작되는 인장시험편의 제작 모식도는 Fig. 4에 나타난 바와 같다. DED 공정으로 보수된 모재를 와이어 절단하여 인장시험편을 추출하게 되는데, 이때 인장 시험편의 중앙에 보수부가 위치하도록 하여 보수부에서의 결합 특성을 알아볼 수 있도록 하였다. 인장 시험은 단축인장시험기(Instron 4469)를 사용하였으며, 인장 속도는 1 mm/min으로 설정하였다. 인장 시험 후에는 주사전자현미경(SEM, TESCAN, MIRA 3)을 이용하여 시편의 파단면을 관찰하였다.

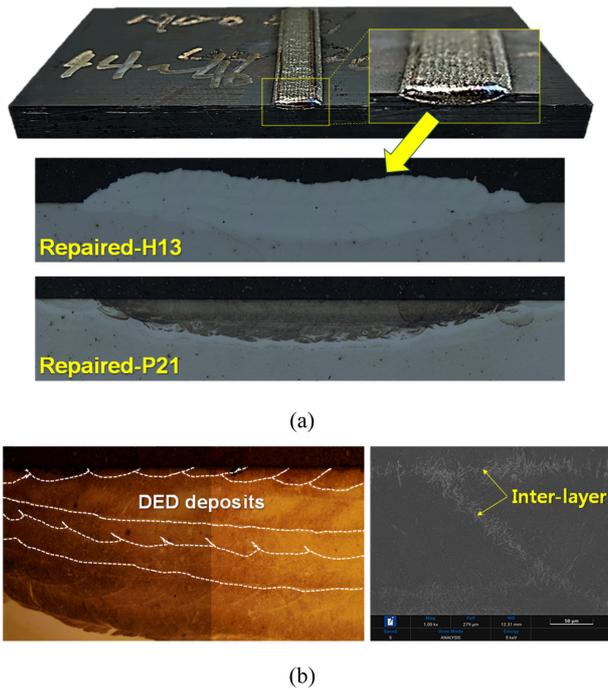
Fig. 5 (a) Fabricated sample and (b) OM and SEM images of deposited beads

Fig. 5(a)는 기계가공된 모재에 DED로 보수된 샘플을 보여주고 있다. 보수 영역 표면 그리고 보수부와 모재 간의 경계에서의 결함은 육안 상으로는 관찰되지 않았다. 정확한 적층부의 결함을 분석하기 위해 적층부 주변의 단면을 OM과 SEM을 통해 관찰하였다. 이종소재를 모재에 적층할 경우 발생하는 열응력은 계면에서의 크랙과 같은 결함을 야기시키며, 이는 두 이종소재 간의 결합력을 저하시키는 원인이 된다[12]. H13 보수 시편(Repaired-H13)과 P21 보수 시편(Repaired-P21) 모두 모재와 적층부 간의 계면 결함(Interfacial Defect)은 관찰되지 않았다. 추가로 FE-SEM을 사용하여 레이어 간 경계(Inter-layer Boundary)와 비드(Bead) 간 경계를 관찰한 결과(Fig. 5(b)), 크랙 혹은

기공과 같은 결함은 나타나지 않은 것으로 확인되었다. H13과 P21 모두 탄소함유량이 낮아 적층성이 우수한 분말로 알려져 있으며, 따라서 모재인 SKD61와의 결합력에도 큰 문제가 없음을 확인할 수 있었다.

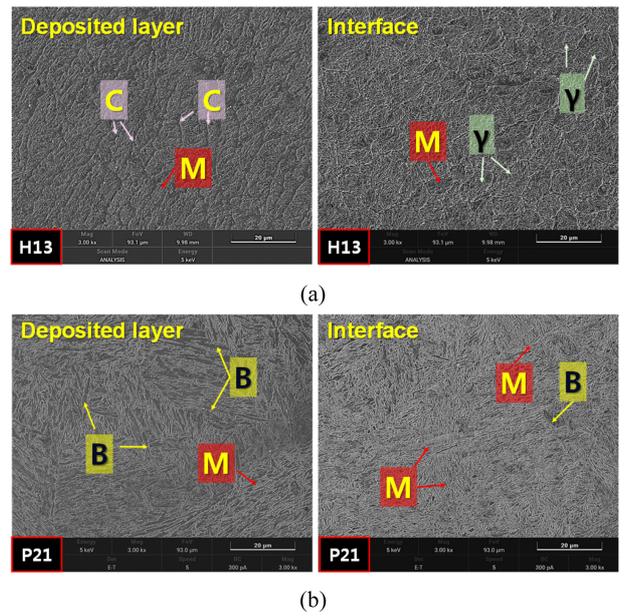
Fig. 6 SEM images showing microstructures on deposited layer and interface of (a) Repaired-H13 and (b) Repaired-P21 (C, γ , B and M indicate Cementite, Austenite, Bainite and Martensite, respectively)

DED 보수에 따른 미세조직(Microstructure)의 변화를 관찰하기 위해 보수부와 계면을 3,000 배율로 관찰한 SEM 사진들을 Fig. 6에 나타내었다. 우선, Repaired-H13의 경우 보수부에서 다량의 시멘타이트(Cementite), 탄화물, 그리고 마르텐사이트(Martensite)가 관찰되었다. 공급된 상태의 H13에는 체심입방구조를 가진 α -Fe가 주요 상으로 포함되어 있으며, 시멘타이트(Fe₃C)와 (Cr, Fe)₇C₃ 상이 포함되어 있다고 알려져 있다[13]. 이는 H13보수부에서의 높은 경도를 기대할 수 있다. 그러나 계면에서는 오스테나이트(Austenite)가 주로 관찰되고 있어 낮은 경도가 예상된다. 이러한 오스테나이트는 응고 시의 높은 냉각속도로 인해 발생한 잔류 열 응력에 의해 기계적으로 준안정 오스테나이트가 안정화되어 생성된 것으로 알려져 있다[14]. Repaired-P21의 경우, 보수부에서 베이나이트(Bainite)와 마르텐사이트가 주로 관찰되었다. 계면에서는 미세조직이 세립화되었으며, 래스 마르텐사이트(Lath Martensite)가 패킷을 형성하는 것이 관찰되었다. 이러한 구조는 용융풀의 흐름에 따라 형성된 것으로, 모재와 용합(Fusion)되는 첫번째 층이기 때문에 탄소 함량이 가장 높다[15]. 이러한 래스 마르텐사이트는 일반적으로 마르텐사이트 중에서도 경도가 높은 것으로 알려져 있으며[16], 이는 경도를 상승시키는 주요 원인이 된다.

HAZ와 희석부(Dilution)를 지나면서 급격히 감소하는 경향을 보이고 있다. 일반적으로 HAZ에서는 높은 온도에 지속적으로 노출되기 때문에 어닐링(Annealing) 효과에 의한 오스테나이트 상과[19], 희석부에서는 모재 화학적 조성의 영향으로 인해 경도가 낮아지게 된다. 반면, Repaired-P21의 HAZ에서는 급격한 경도 상승이 나타나고 있다. 이는 앞서 3.2절 미세조직에서 설명한 바와 같이, H13과는 달리 P21 적층부-모재 경계면 부근에 형성된 다량의 래스 마르텐사이트의 영향으로 볼 수 있다.

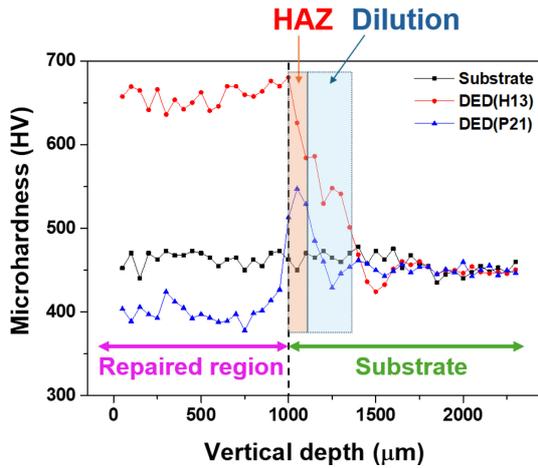
Fig. 7 Vickers hardness distribution in the vertical direction for each material

보수부와 모재의 경도를 미세경도기(Mitutoyo HM-200)를 이용해 보수부에서 모재로 이어지는 깊이 방향으로 경도 변화를 측정하였다. 보수부 최상단 표면에서부터 50 μ m 간격으로 깊이 방향으로 2,500 μ m까지 측정된 마이크로비커스 경도(Micro-vickers Hardness) 값을 Fig. 7에 나타내었다. Repaired-H13과 Repaired-P21 각각 보수부의 평균 경도는 659와 404 HV로 확인되었다. 이는 P21에 비해 H13에서의 탄소함유량이 높으며, 따라서 합금 원소들과 반응하여 다양한 탄화물이 석출되었기 때문이다. 또한, 두 시편의 보수부에서 마르텐사이트가 형성되었지만 일반적으로 탄소함량이 높을수록 마르텐사이트의 경도가 높기 때문에[17], H13 보수부의 경도가 높게 나타났다.

Repaired-P21 보수부의 경도는 모재부(평균 경도 450 HV)에 비해 경도가 낮은 반면, Repaired-H13에서는 보수부의 경도가 더 높게 나타났다. 앞서 언급한대로 H13 분말은 모재인 SKD61과 동일 화학적 조성을 가짐에도 불구하고, 적층된 H13 보수부의 경도가 모재부(SKD61)에 비해 상당히 높게 나타났다. 이에 대한 이유로, 보수부의 미세조직에는 DED 공정의 특성상 레이저 조사에 따른 급속 용융과 냉각(Rapid Melting and Cooling)으로 인해 미세한 구조의 덴드라이트(Dendrite)와 마르텐사이트(Martensite) 조직이 형성된다. 또한, 그러한 급속 용융과 냉각은 결정립(Grain)의 크기도 미세화시킨다[18]. 따라서, 마르텐사이트 조직과 미세한 결정립에 의해서 H13의 보수부 경도가 모재부에 비해 높게 나타난 것으로 분석된다.

한편, 두 시편 모두 적층부에서 모재로 이어지는 부분에서 경도 변화가 나타난다. Repaired-H13 경우, 모재부의 높은 경도는

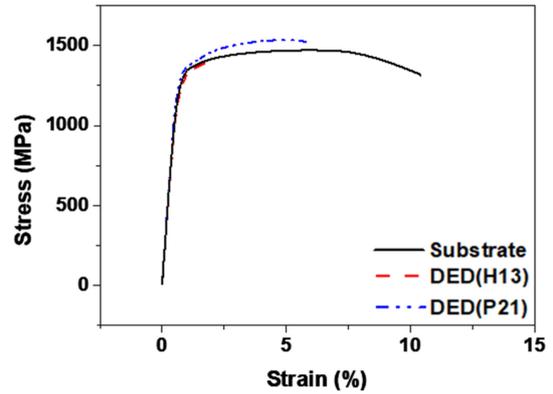
Fig. 8 Stress-strain curve according to repair method

보수된 샘플에서 채취한 시험편을 통해 인장시험을 수행하였으며, 그 결과로 얻은 응력-변형률 선도(Stress-strain Diagram)를 Fig. 8에 나타내었다. 인장시험은 각 조건당 4회 반복 실험을 하였으며, 평균값을 가지는 시험편 결과를 채택하였다. 보수된 시험편인 Repaired-H13과 Repaired-P21을 보수되지 않은 모재(SKD61)와 비교하였다. 또한, 인장 특성값인 항복강도(Yield Strength), 인장강도(Tensile Strength), 그리고 연신율(Elongation)을 Table 3에 요약 정리하였다.

Repaired-H13의 경우 모재 대비 95% 수준의 인장강도와 97%의 항복강도로 우수한 인장 특성을 보였다. 하지만, 연신율은 모재 대비 매우 낮게 나타났다. 이는 앞서 경도에서 확인한 바와 같이 적층부의 경도가 모재부에 비해 높게 나타났으며, 따라서 상대적으로 높은 경도의 적층부에서 낮은 연신 후에 파단이 발생되었기 때문인 것으로 분석된다. 한편, Repaired-P21은 모재에 비해 항복강도와 인장강도가 높게 확인되었다. Repaired-H13과 마찬가지로 모재에 비해 낮은 연신율을 보이고 있지만, Repaired-H13에 비해서는 높은 수준의 연신율을 가진다. 이는 낮은 경도의 P21 적층 보수부에서 충분히 연신되었기 때문이며, 따라서 H13적층보수부에 비해 낮은 경도에도 불구하고 Repaired-H13보다 인장강도가 높게 나타났음을 알 수 있다. 다음 절에서는 파단면 분석을 통해 두 보수 시험편의 인장 특성을 분석하고자 한다.

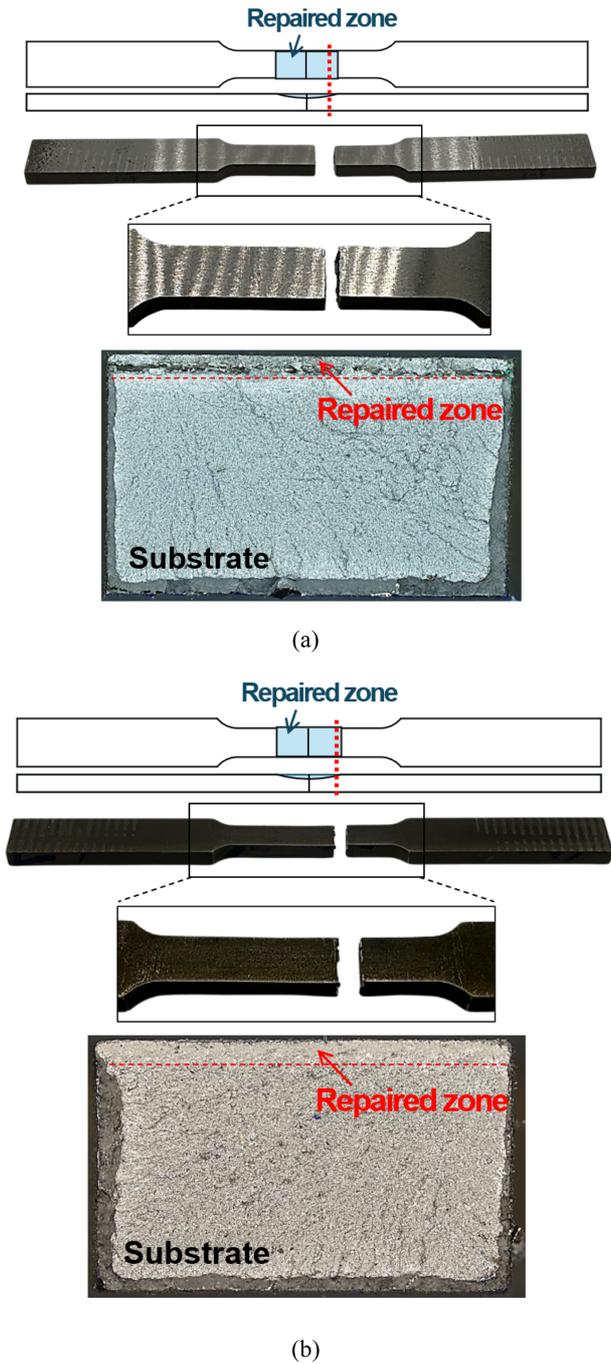
Fig. 9 Fracture and area reduction after tensile test: (a) Repaired-H13 and (b) Repaired-P21

Fig. 9에는 인장시험의 파단 위치와 시험편 단면 사진을 나타내었다. 일반적으로 모재와 적층부의 결합이 미흡할 경우에는 모재와 적층부 간의 경계에서 생성된 크랙이 전파되어 파단이 발생하게 된다. 하지만, 본 연구에서는 두 시험편 모두 모재와 적층부 경계 인근의 적층부에서 파단이 일어났다. 따라서, 모재와 적층부 간 결합이 양호함을 알 수 있다. 한편, 단면에서 확인할 수 있는 바와 같이, 보수부보다 모재에서 단면 수축이 뚜렷하게 나타나고 있다. Repaired-P21에서 단면 수축이 다소 크게 나타나고 있으며, 이는 연신율의 결과에서 확인한 바와 같다.

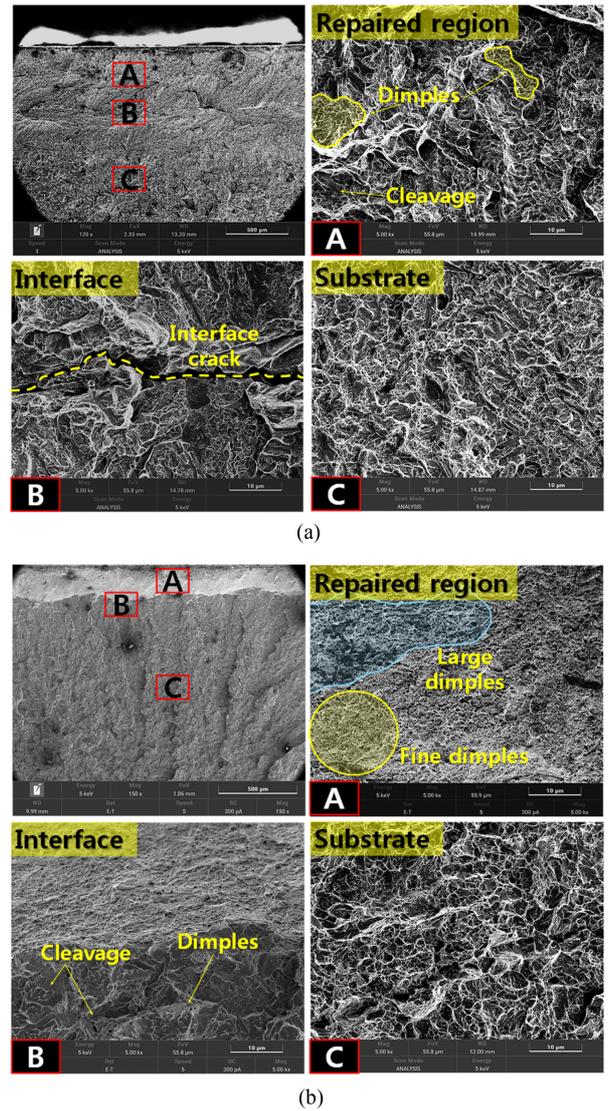
Fig. 10 SEM images of the fractured surfaces of each specimen

Fig. 10에는 파단면 분석을 위해 얻은 SEM 사진을 나타내었다. Repaired-H13의 경우, 보수부에서 딥플(Dimple)과 벽개파괴(Cleavage)가 함께 관찰되고 있으며, 즉 연성과 취성 파괴가 혼재된 형태를 보인다. 반면, 모재에서는 전형적인 연성파괴 형태를 보인다. 한편, Repaired-P21의 보수부에서는 전형적인 연성 파괴를 나타내고 있으며, Repaired-H13에 비해 더 크고 깊은 딥플이 함께 관찰되었다. 이는 P21 적층부의 높은 연신율을 설명할 수 있는 결과이다[20]. 보수부의 하부 계면 부근에서는 벽개 파괴가 나타나는 것으로 보아 연성과 취성이 혼재된 파괴 형태를 보인다고 할 수 있다.

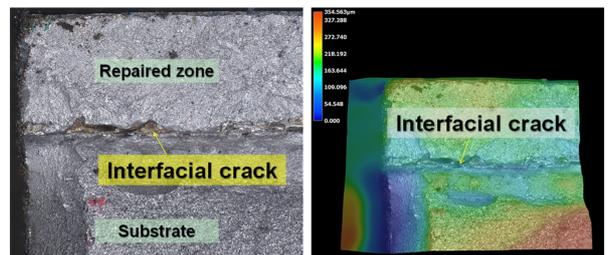
Fig. 11 Interfacial defect on the interface between repaired part and substrate of Repaired-H13 (left: OM image, right: 3D surface roughness)

특히, 파단면을 관찰하는 과정에서 Repaired-H13의 보수부와 모재부 경계에서, 보수부와 모재부가 분리된 흔적이 관찰되었다. Fig. 11에 나타난 바와 같이 H13적층부와 모재 간의 경계 결함(Interfacial Defect)이 확인되었다. 이는 H13 적층부와 모재 간의 높은 경도 차이로 인해 인장 응력이 작용된 상태에서 단면에서의 균일한 연신이 일어나지 않고, 두 영역 간 연신의 차이가 매우 크기 때문에 나타난 현상이라고 볼 수 있다. 즉, 모재부와 보수부 간의 높은 경도 차이는 조기 파단(Premature
